Grenzüberschreitender Masterplan Radverkehr Burgenland – Westungarn 2009/ 10

Qualitätscheck

Zusammenfassung der Ergebnisse

Kuratorium für Verkehrssicherheit
Bereich Präventionsberatung

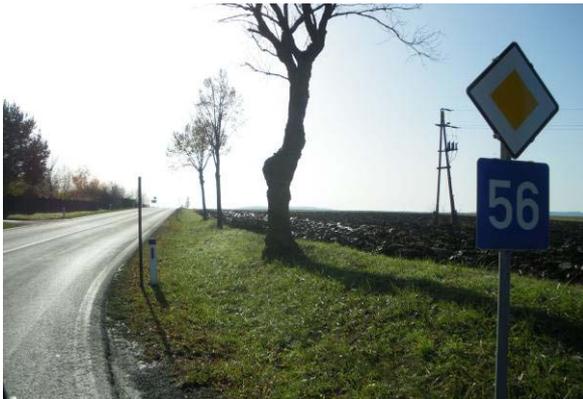
Im untersuchten Gebiet wird der Radverkehr entlang der Radrouten in der Regel gemischt mit dem Kfz-Verkehr geführt. Die meisten Radrouten verlaufen im untergeordneten Straßennetz oder entlang von land- und forstwirtschaftlichen Begleitwegen bei subjektiv geringem Verkehrsaufkommen. Es gibt jedoch sowohl im Burgenland als auch in Westungarn Abschnitte, die den Kriterien nicht entsprechen und ein Sicherheitsproblem darstellen, da ein großer Geschwindigkeitsunterschied zwischen Radfahrern und Kraftfahrzeugen ein hohes Gefährdungspotential für Radfahrer ist.

Abbildung 1: Fahren im Mischverkehr im Freiland bei subjektiv hohen Kfz-Geschwindigkeiten im übergeordneten Straßennetz (Burgenland)

Überprüfung des Verkehrsaufkommens im Abschnitt 1 und ggf. Trennung des Rad- und Kfz-Verkehrs, oder Einsatz von verkehrsberuhigenden Maßnahmen

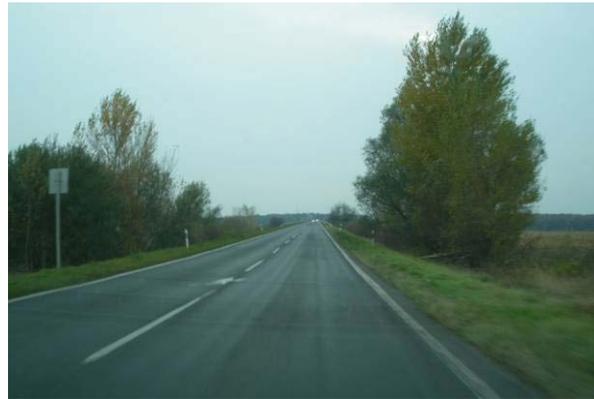
Abbildung 2: Fahren im Mischverkehr im Freiland bei subjektiv hohen Kfz-Geschwindigkeiten und hohem Verkehrsaufkommen im übergeordneten Straßennetz (Un-

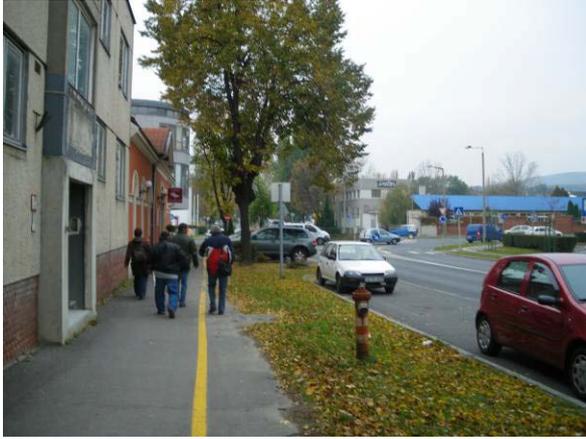
Einige der untersuchten Radfahranlagen im Burgenland und in Ungarn weisen deutliche Sicherheitsmängel auf. Bei manchen Anlagen ist die Fahrbahnbreite für sicheres Begegnen und Überholen nicht ausreichend, was zu Konflikten und Unfällen mit anderen Verkehrsteilnehmern führen kann.

Abbildung 3: Zu schmal markierte Radfahranlage (Einrichtungsweg) unmittelbar neben Gehsteig ohne taktile wahrnehmbare Trennung vom Fußgängerbereich (Ungarn)

- Überprüfung des vorhandenen Radfahrstreifens im Abschnitt 1 ggf. Neumarkierung und Verbreiterung
- Kennzeichnung der vorhandenen Radfahranlage im Abschnitt 1 mittels entsprechender Verkehrszeichen und Bodenmarkierungen

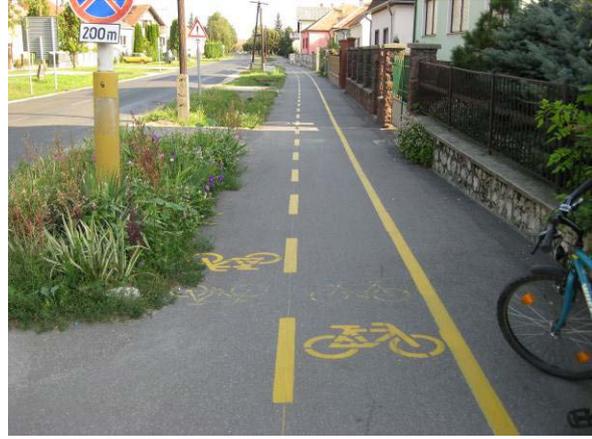
Abbildung 4: Zu schmal markierter Zweirichtungsradweg neben Gehsteig ohne taktile wahrnehmbare Trennung vom Fußgängerbereich (Ungarn)

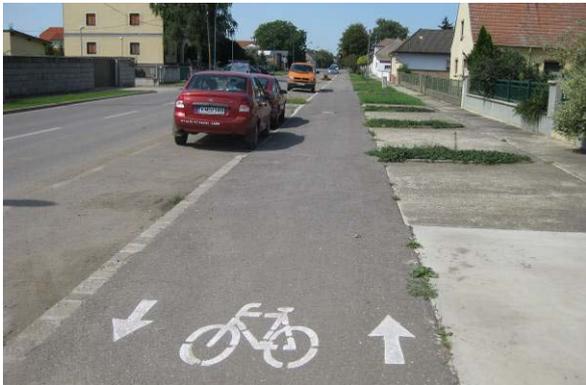
Weitere Sicherheitsmängel, die bei vorhandenen Anlagen festgestellt wurden, sind ein zu geringer oder nicht vorhandener Sicherheitsabstand zu parkenden Fahrzeugen oder der Fahrbahn für den Kfz-Verkehr (Schutzstreifen), oder keine taktile wahrnehmbare Trennung zu Anlagen für den Fußgängerverkehr. Teilweise schließt der Gehsteig unmittelbar an den Radweg an und ist nur durch eine Sperrlinie abgegrenzt, was zu Konflikten und Unfällen mit Fußgängern und Radfahrern führen kann.

Abbildung 5: Zweirichtungsradweg unmittelbar neben Längsparkern ohne Schutzstreifen zum Schutz vor aufschlagenden Autotüren (Burgenland)

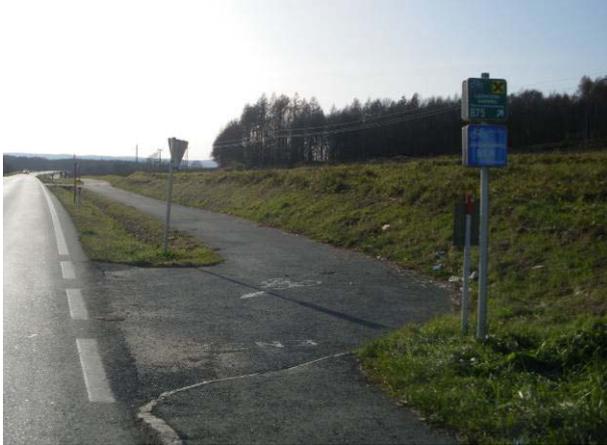
Ein weiteres Problem stellen unzureichend gekennzeichnete Radfahranlagen dar. Bei nicht vorhandenen Verkehrszeichen (z.B.: VZ „Radweg“, VZ „Ende des Radweges“) oder Bodenmarkierungen zur Kennzeichnung einer Radfahranlage sind Vorrangverhältnisse und etwaige Benutzungspflichten/ -befugnisse oft unklar.

Abbildung 6: Selbstständig geführter Weg für Radfahrer ohne entsprechende Kennzeichnung durch ein Verkehrszeichen (Burgenland)

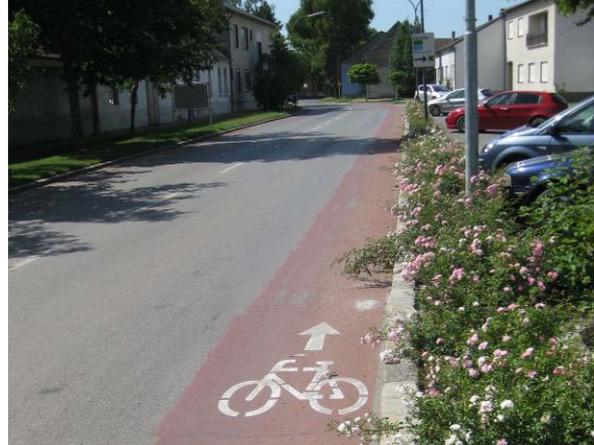
Abbildung 7: Rot hervorgehobener Teil der Fahrbahn für Radfahrer mit mangelhafter Kennzeichnung durch Bodenmarkierungen (fehlende Warn- oder Sperrlinie) (Burgenland)

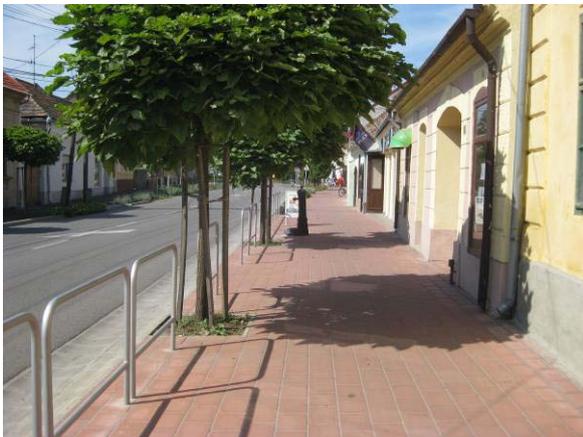
Absperrungen, die den Radfahrer vor dem fließenden und ruhenden Kfz-Verkehr schützen und die verhindern sollen, dass Radfahranlagen missbräuchlich von anderen Fahrzeugen befahren bzw. verparkt werden, sind nur in seltenen Fällen vorhanden.

Abbildung 8: Radfahranlage mit Absperrungen in Form von Geländern (Ungarn)

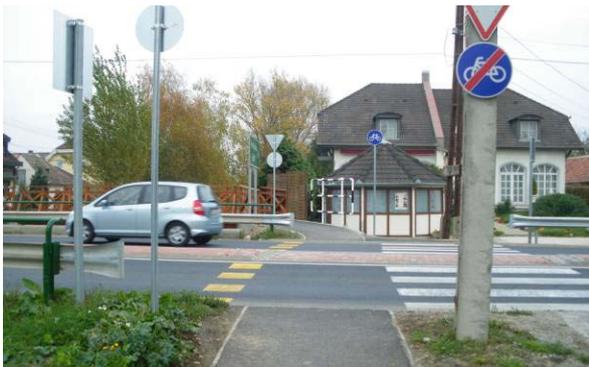
Ein wesentlicher Unterschied, der sich bei der Untersuchung der Querungsstellen ergeben hat, ist die unterschiedliche Vorrangregelung auf Radfahrerüberfahrten in Österreich und in Ungarn. Während Radfahrer in Österreich gem. §9 abs.2 STVO 1960 auf Radfahrerüberfahrten gegenüber dem Kfz-Verkehr bevorrangt sind, wurde an einigen untersuchten Radfahrerüberfahrten in Ungarn festgestellt, dass Radfahrer mittels VZ „Vorrang geben“ und VZ „Ende des Radweges“ benachrangt werden. Diesbezüglich bleibt offen, wie groß das Konfliktpotential auf Grund der unterschiedlichen Vorrangregelungen im grenzüberschreitenden Verkehr ist, es kann aber angenommen werden, dass die Unterschiede in den Regelungen nicht allen Verkehrsteilnehmern bekannt sind und es für Kfz-Lenker oft schwer erkennbar ist, wo Radfahrer bevor- oder benachrangt werden.

Abbildung 9: Radfahrerüberfahrt neben einem Schutzweg mit benachrangtem Radverkehr mittels VZ „Vorrang geben“ und VZ „Ende des Radweges“ (Ungarn)

Absicherung der vorhandenen Gefahrenstelle im Abschnitt 1 und ggf. Anbringung von Hinweisen auf den querenden Radverkehr

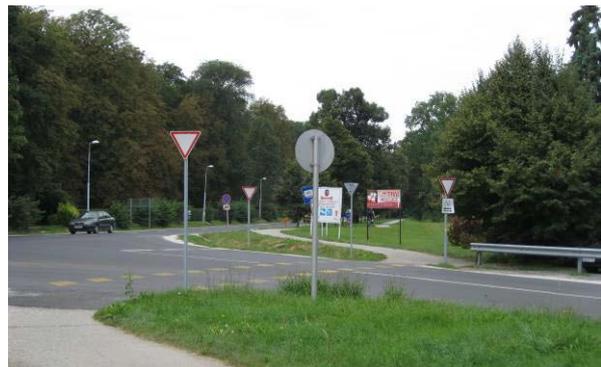
Abbildung 10: Radfahrerüberfahrt mit unklarer Vorrangsituation, sowohl Kfz- als auch Radverkehr werden mittels VZ „Vorrang geben“ benachrangt (Ungarn)

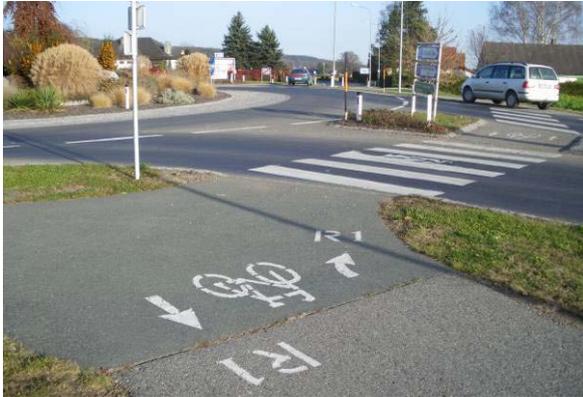
Ein weiteres Problem stellen Bodenmarkierungen dar, die dem Radfahrer fälschlicherweise eine Bevorrangung oder eine Befugnis zum Überfahren von Schutzwegen suggerieren. Im Burgenland wurden vereinzelt solche Stellen vorgefunden, bei denen die Radroute mittels Markierungspfeilen über Schutzwege geführt wird.

Abbildung 11: Schutzweg an einer Querungsstelle im Verlauf einer Radroute mit missverständlichen Piktogrammen für Radfahrer (Burgenland)

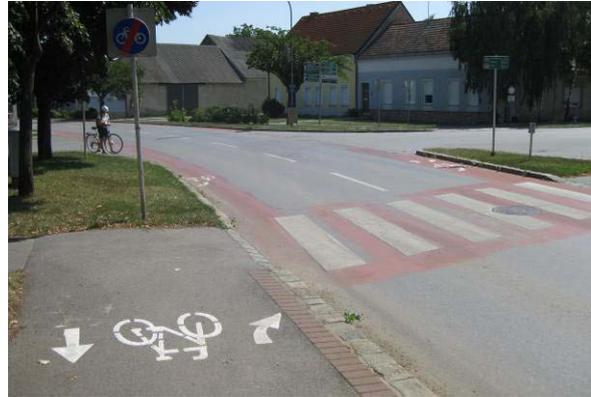
Abbildung 12: Rot hervorgehobener Schutzweg an einer Querungsstelle im Verlauf einer Radroute mit missverständlichen Piktogrammen für Radfahrer (Burgenland)

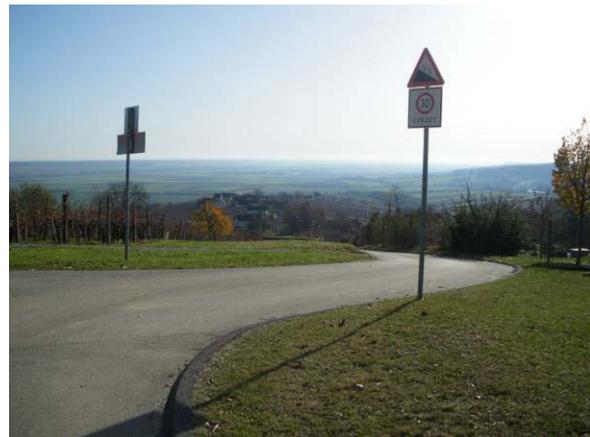
Abbildung 14: Steile Anstiege entlang der Radroute im Bereich des Eisenbergs (Burgenland)

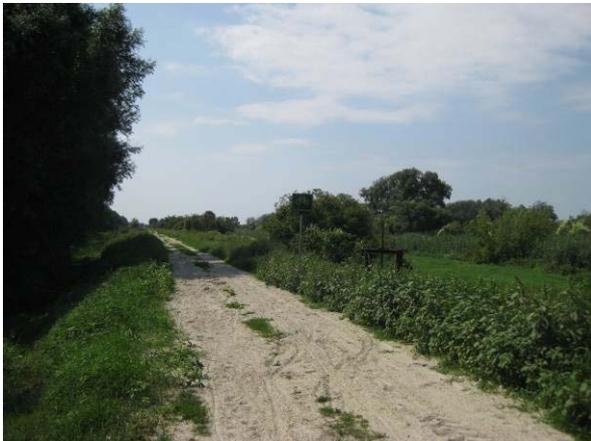
Die Qualität der bestehenden Radverkehrsinfrastruktur unterscheidet sich im Bezug auf den Fahrbahnzustand im Burgenland und in Ungarn zum Teil erheblich. Zusammenfassend lässt sich sagen, dass in Ungarn wesentlich mehr und längere Streckenabschnitte mit Fahrbahnunebenheiten, Frostschäden und Auswaschungen vorhanden sind als im Burgenland. Weiters gibt es in Ungarn vereinzelt Abschnitte des untersuchten Radroutennetzes, die mit sehr grobem oder losem und sehr feinem Schotter befestigt sind, was eine Befahrung mit normaler Bereifung kaum zulässt. In jedem Fall führt die schlechte Qualität dieser Abschnitte zu hohen Komfort- und Attraktivitätseinbußen.

Abbildung 15: Radroute entlang der Einserkanales im Hanság Gebiet mit sehr feinem, losen Schotter (Ungarn)

Beseitigung der vorhandenen Fahrbahnunebenheiten in Abschnitt 1 und ggf. Befestigung des Weges mit Asphalt oder Schotter

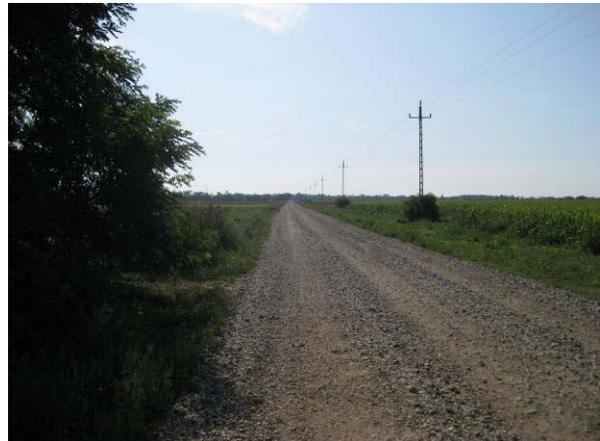
Abbildung 16: Abschnitt einer Radroute mit sehr grobem Schotter (Ungarn)

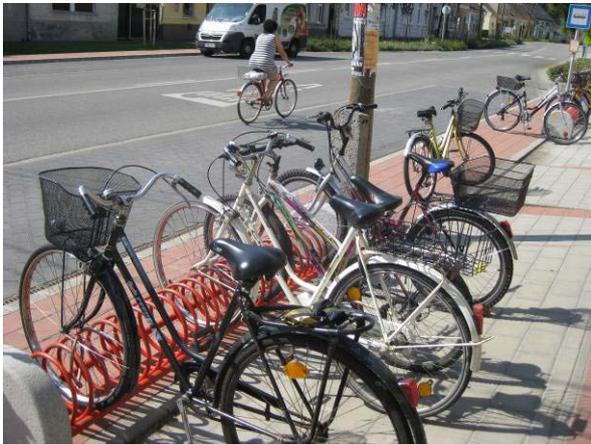
In der Regel standen in den meisten Gemeinden sowohl im Burgenland als auch in Ungarn ausreichend Abstellanlagen zur Verfügung, die Qualität der Anlagen ist jedoch verbesserungswürdig. Die meisten vorhandenen Anlagen sind zwar gut zugänglich, es gibt jedoch nur wenige Anlagen, die für eine längere Verweildauer ausgestattet sind. So fehlen bei den meisten Anlagen eine Beleuchtung, ein Witterungsschutz und eine sichere Absperrmöglichkeit, bei der auch der Rahmen abgesperrt werden kann.

Abbildung 17: Abstellanlage ohne Witterungsschutz und ohne Absperrmöglichkeit des Rahmens (Ungarn)

- Verbesserung der Ausstattung vorhandener Abstellanlagen gemäß den Qualitätskriterien und ggf. Austausch von alten Anlagen
- Aufstellung zusätzlicher Abstellanlagen im Abschnitt 1

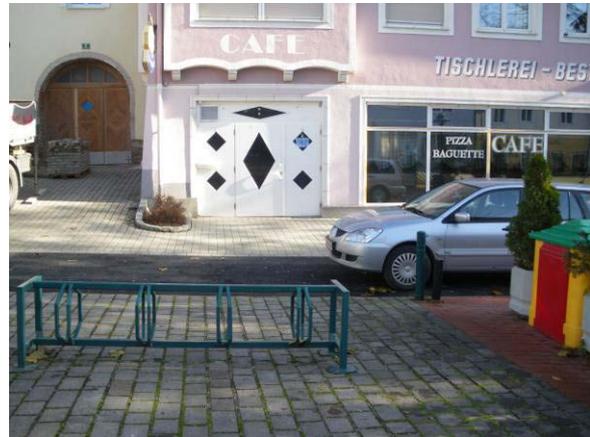
Abbildung 18: Abstellanlage ohne Beleuchtung, Witterungsschutz und Absperrmöglichkeit des Rahmens (Burgenland)

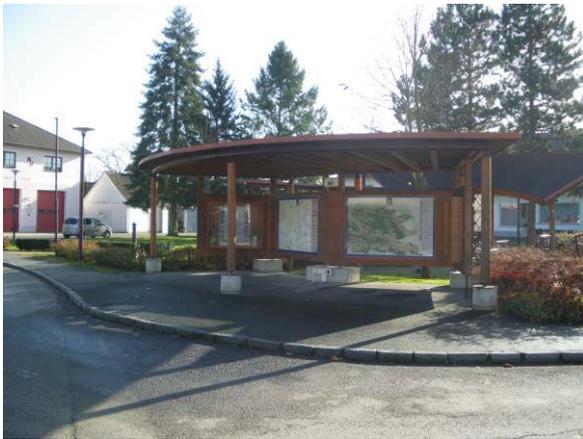
Abbildung 19: Rastmöglichkeit mit zahlreichen Informationstafeln (Burgenland)

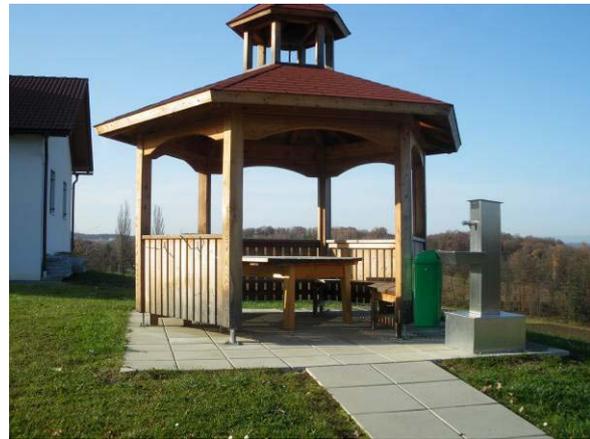
Abbildung 20: Rastmöglichkeit mit sehr guter Ausstattung (Schattenplätze, Trinkwasser, Müllbehälter) (Burgenland)

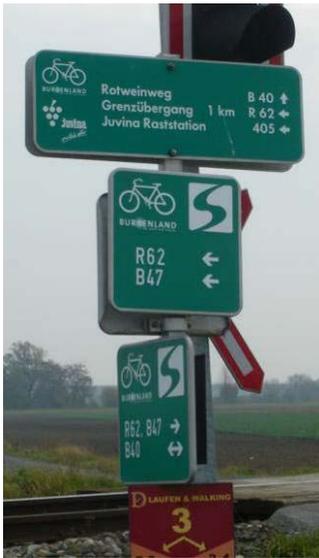
Verbesserungspotential gibt es auch bei dem Informationsgehalt, der auf allen Wegweisern des gleichen Typs einheitlich sein sollte. Jedoch findet man häufig Hauptwegweiser, bei denen nicht alle Zielangaben mit einer Kilometerangabe versehen sind und Zwischenwegweiser bei denen die Routenbezeichnung zum Teil nur mit einer Nummer versehen ist.

Abbildung 21: Burgenländische Wegweisung mit Verwendung unterschiedlicher Wegweiser-Typen auf einem Steher (Haupt- und Zwischenwegweiser) und uneinheitlichem Informationsgehalt

| • Einführung einer einheitlichen, lückenlosen Weg-

weisung nach den definierten Qualitätskriterien, ins-
besondere unter Rücksichtnahme auf den grenz-
überschreitenden Charakter des Radverkehrsnetzes | | ✓ |

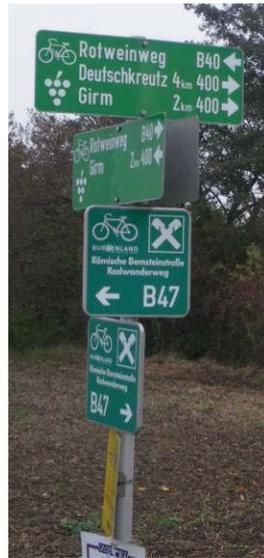
Abbildung 22: uneinheitliche Gestaltung von alten und neuen Radwegweisern

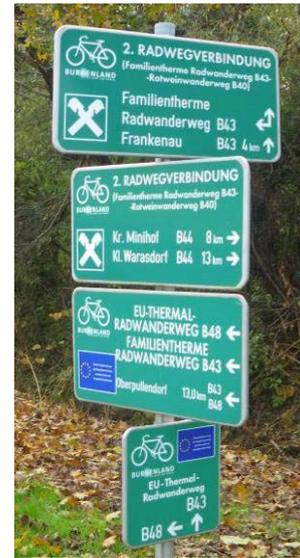
In der Regel sind aber an allen relevanten Punkten im Radroutennetz (Abzweigungen) im Burgenland Wegweiser aufgestellt, es gibt nur vereinzelt Punkte an denen die Führung der Radroute auf Grund fehlender Wegweiser unklar ist. Häufige Überschneidungen bestehender Radrouten im untersuchten Gebiet bedingen stellenweise eine große Anzahl an Wegweisern und der darauf angeführten Ziele. Bei der Schaffung neuer Radrouten werden neue Wegweiser häufig gemeinsam mit alten Wegweisern montiert. Dies führt dazu, dass an manchen Kreuzungen in einer Fahrtrichtung mehrere verschiedene Wegweiser, teilweise mit unterschiedlichen Wegweisertypen an einem oder mehreren Stehern angebracht sind. Dadurch ist der Routenverlauf im Kreuzungsbereich an manchen Stellen nicht auf den ersten Blick ersichtlich.

Abbildung 23: Stellenweise unübersichtliche Wegweisung auf Grund vieler Überschneidungen bestehender Radrouten und Verwendung unterschiedlicher Wegweiser-Typen auf einem Steher

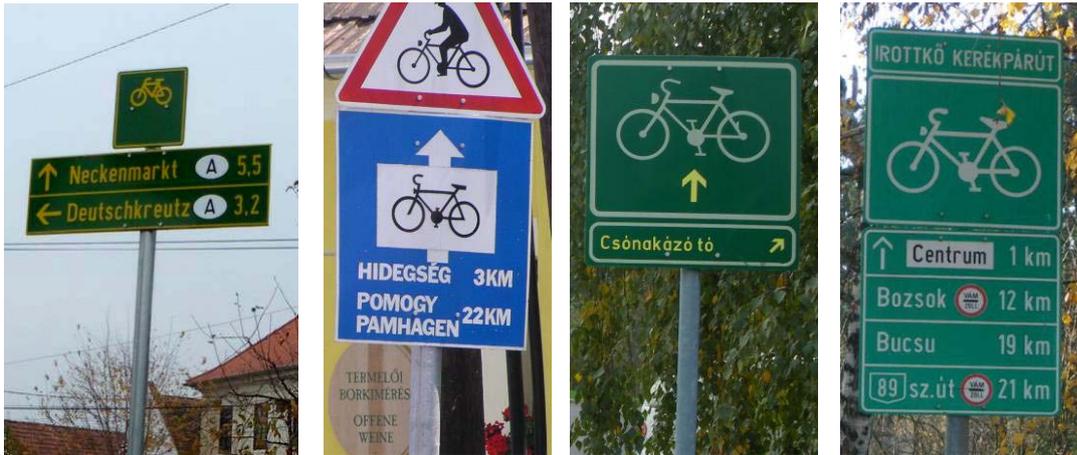
Die Gestaltung ungarischer Wegweiser ist für manche Radrouten zum Teil sehr unterschiedlich (unterschiedliche Größe, Form, Symbole, etc.). In der Regel sind die Wegweiser mit gelben oder weißen Symbolen und Schrift und grünem Hintergrund gestaltet, Ausnahme sind die blau/weißen Schilder entlang des Neusiedlersee Radrundweges. Die angeführten Zielangaben sind tabellarisch angeführt, sie sind jedoch nur teilweise mit einer Kilometerangabe und einem Richtungspfeil versehen. Ein weiterer deutlicher Unterschied zur burgenländischen Wegweisung ist das Fehlen einer Routenbezeichnung, was sich negativ auf die Nachvollziehbarkeit des Routenverlaufs auswirkt.

Abbildung 24: uneinheitliche Gestaltung ungarischer Radwegweisung: unterschiedliche Schildergröße und Form, Zielangaben teilweise ohne Richtungspfeil und Kilometerangaben,

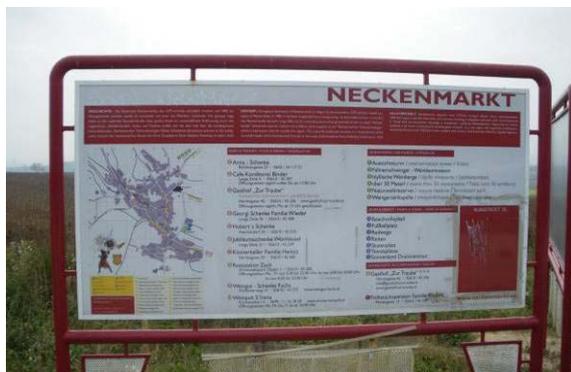
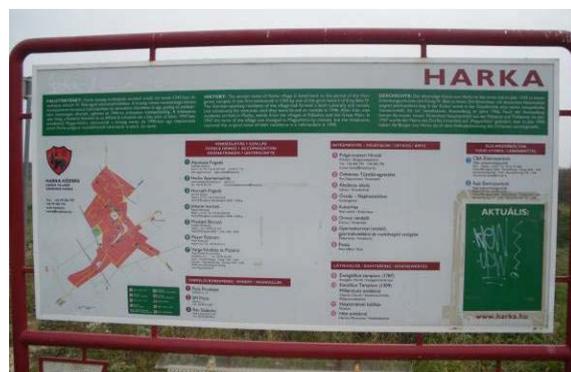
Verbesserungsbedarf gibt es auch bei der zwei- oder mehrsprachigen Anführung der Informationen, wobei es sowohl im Burgenland als auch in Ungarn einzelne positive Beispiele gibt.

Abbildung 25: Positives Beispiel einer Informationstafel beim Grenzübergang Neckenmarkt – Harka mit dreisprachigen Informationen

Abbildung 26: Positives Beispiel einer Informationstafel beim Grenzübergang Neckenmarkt – Harka mit dreisprachigen Informationen
