Határon átnyúló kerékpáros közlekedési főterv Burgenland- Nyugat-Magyarország  
2009/2010

## **Minőségvizsgálat** Az eredmények összefoglalása

Megbízó  
Mobilitätszentrale Burgenland

Eisenstadt, 2010. május

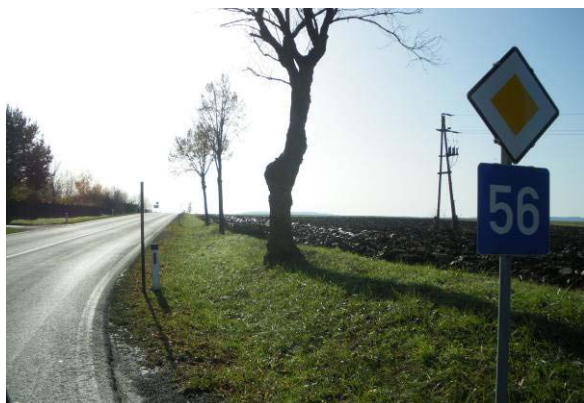
A vizsgált területeken a kerékpáros forgalom rendszerint a járműforgalommal együtt, vegyesen halad. A legtöbb kerékpárút alsóbbrendű úthálózaton, vagy mezőgazdasági és erdei úton vezet viszonylag csekély forgalomsűrűség mellett. Azonban úgy Burgenlandban, mint Nyugat-Magyarországon is vannak szakaszok, amelyek a biztonsági kritériumoknak nem felelnek meg és biztonsági problémát okoznak, amikor is a kerékpárosok és a tehergépjárművek közötti nagy sebességkülönbség komoly veszélyeztetést, kockázatot jelent a kerékpárosok számára

1. kép: Külterületi vegyes-forgalmú, viszonylag magas gépjármű-sebességű közlekedés felsőrendű úthálózaton (Burgenland)

A forgalom sűrűségének felülvizsgálata az 1. szakaszon, adott esetben a kerékpáros és gépjárműforgalom szétválasztása, vagy forgalomcsillapító intézkedések bevezetése.

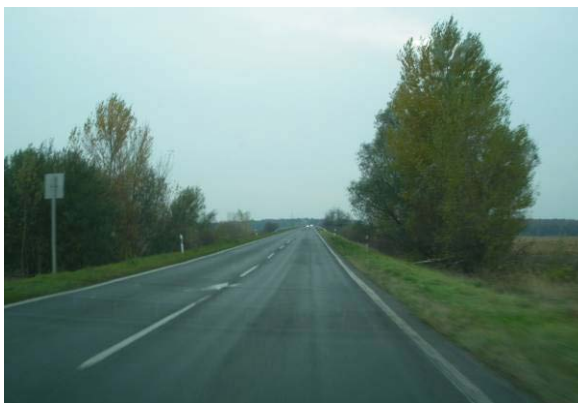
2. kép: Külterületi, viszonylag magas gépjármű-sebességű, vegyes-forgalmú közlekedés nagy forgalmú felsőrendű úthálózaton (Magyarország)

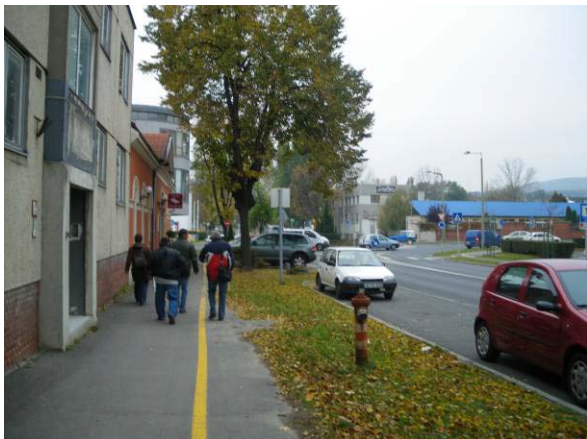
A Burgenlandban és Magyarországon vizsgált kerékpáros létesítmény közül néhány jól kimutatható biztonsági hiányosságot mutat. Egyes létesítménynél a pályaszélesség a biztonságos egymás melletti elhaladáshoz és előzéshez nem elegendő, ami a közlekedésben résztvevők közötti konfliktusokhoz és balesetekhez vezethet.

3. kép: Túl szűkre jelölt egyirányú kerékpárút közvetlenül a járda mellett, a gyalogosoktól való fizikai elválasztás nélkül (Magyarország)

| | Mindennapos<br>kerékpárforgalom | Szabadidős<br>kerékpárforgalom |
|---|---|---|
| • A meglévő kerékpár-sávok felülvizsgálata az 1. szakaszon, adott esetben újra kijelölés és kiszélesítés. | ✓ | ✓ |

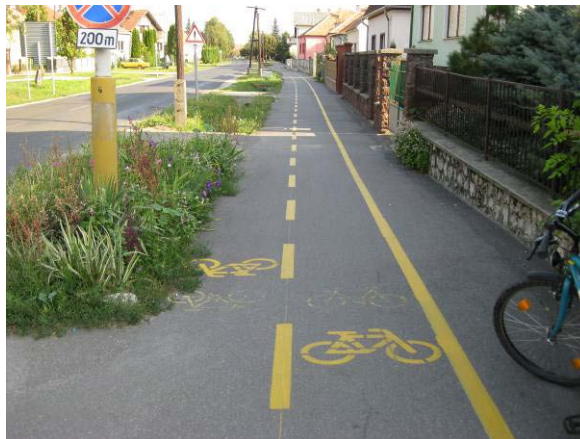
4. kép: Túl szűkre kijelölt kétirányú kerékpárút a járda mellett, fizikai elválasztás nélkül (Magyarország)

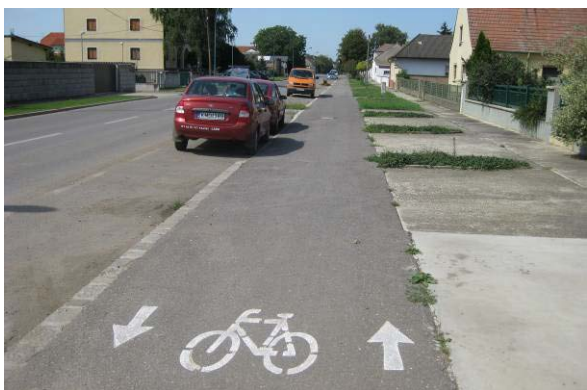
További biztonsági hiányosság volt megállapítható a meglévő utaknál: csak csekély, vagy semmilyen biztonsági távolság nincs a parkoló autók, vagy a járműforgalom számára rendelkezésre álló sávtól (védősávok), vagy nincs fizikai elválasztás a gyalogosan közlekedőktől. Egyes részekén a gyalogos által használt járda közvetlenül kapcsolódik a kerékpárúthoz és csak egy záróvonallal van elválasztva, ami a gyalogosok és a kerékpárosok között konfliktust, balesetet okozhat.

5. kép: Kétirányú kerékpárút közvetlenül a hosszában parkoló autók mellett, hirtelen kinyíló autójáték elleni védelemre szolgáló védősáv nélkül (Burgenland)

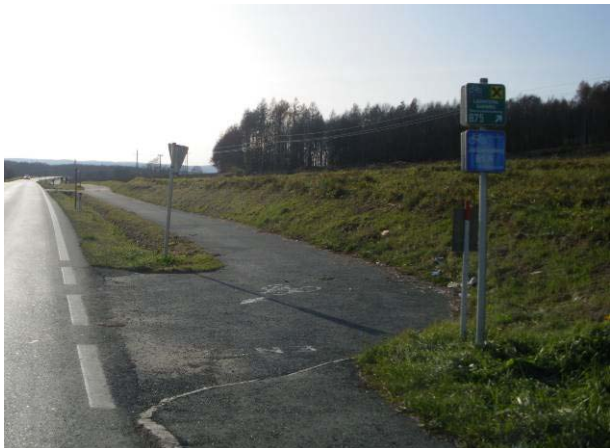
További problémát jelentenek a nem kielégítően megjelölt kerékpárutak. A kerékpárút jelölésére szolgáló, de hiányzó közlekedési táblák (pl. „Kerékpárút”, „Kerékpárút vége” jelzőtábla), vagy burkolati jelek az elsőbbségi viszonyokat és az esetleges használati kötelezettségeket / -jogosultságokat gyakran nem teszik világossá.

6. kép: Külön vezetett út kerékpárosoknak, jelzőtáblával való megfelelő jelzés nélkül (Burgenland)

| | Mindennapos<br>kerékpárforgalom | Szabadidős<br>kerékpárforgalom |
|---|---|---|
| • A meglévő kerékpáros létesítmények megjelölése megfelelő közlekedési táblákkal és útburkolati jelekkel | ✓ | ✓ |

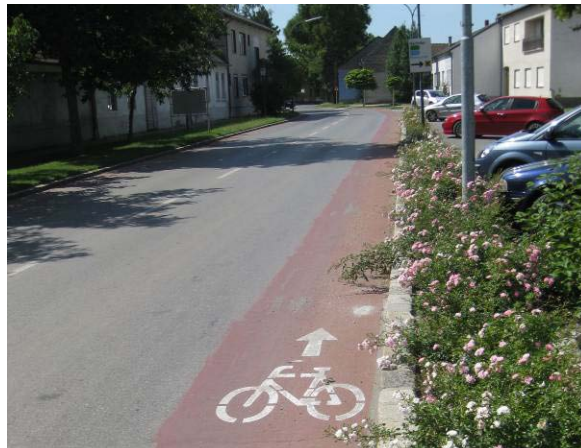
7. kép: Pirossal kiemelt útestest-rész kerékpárosok részére hiányos aszfaltjelzéssel (hiányos figyelmeztető-, vagy záróvonal) (Burgenland)

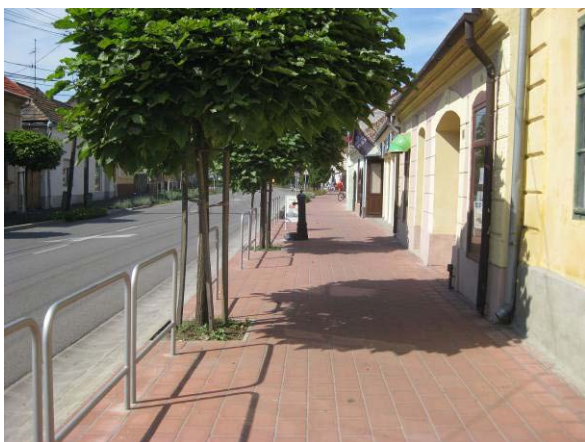
Csak néhány esetben fordulnak elő olyan akadályok, amelyek a kerékpárosokat védik a folyamatos és csillapított gépjárműforgalomtól, valamint megakadályozzák, hogy a kerékpárutakon egyéb járművek közlekedjenek, illetve ott parkoljanak,

8. kép: Kerékpáros útvonal korlát formájú elválasztással

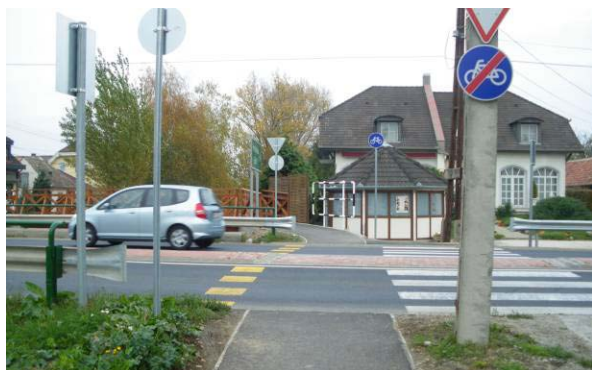
A jelentős különbség, amely az keresztezések felülvizsgálatakor kiderült, az az, hogy különböző az elsőbbségadás szabályozása a kerékpáros átkelőknél Ausztriában és Magyarországon. A kerékpárosoknak Ausztriában a §9 abs.2 STVO 1960 szerint a kerékpáros átkelőknél elsőbbségük van a járműforgalommal szemben. Magyarországon a vizsgált kerékpáros átkelők nagy részére jellemző, hogy a kerékpárral közlekedők „Elsőbbségadás” és „Kerékpárút vége” táblával alá vannak rendelve a motorizált forgalomnak. Ebből következően látható, milyen komoly konfliktushelyzet áll elő a határon átnyúló közlekedésben a különböző elsőbbségadási szabályozás miatt. Feltételezhető, hogy a különböző szabályozás nem minden közlekedésben résztvevő előtt ismert, így a járművezetők részére nehéz felismerni, hogy a kerékpárosoknak hol van elsőbbségük, vagy alárendeltségük

9. kép: Kerékpáros átkelő zebra mellett „Elsőbbségadás” és „Kerékpárút vége” táblával jelzett elsőbbségadási kötelezettséggel alárendelt kerékpáros közlekedés (Magyarország)

A meglévő veszélyes helyek biztonságossá tétele az 1. szakaszon, adott esetben a keresztező kerékpáros forgalomra való felhívások elhelyezése

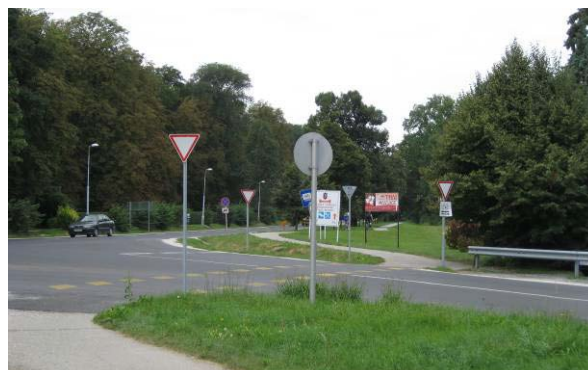
10. kép : Kerékpáros útkeresztezés nem tiszta elsőbbségadási kötelezettséggel, úgy a gépjárműveknek, mint a kerékpárosoknak „Elsőbbségadás” tábla (Magyarország)

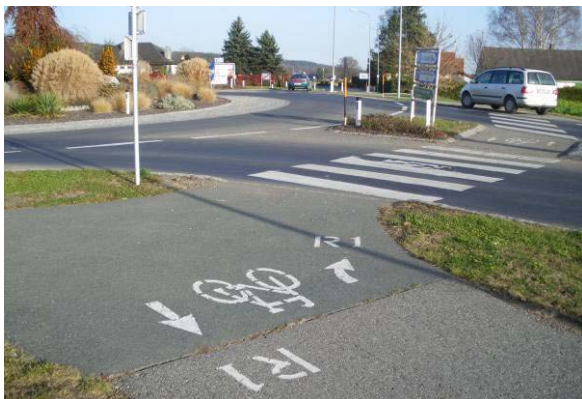
Egy további probléma merült fel az útburkolati jeleknél, amelyek a kerékpárosoknak tévesen elsőbbséget, vagy jogosultságot szuggerálnak a zebrán való átkeléshez. Burgenlandban található néhány ilyen hely, ahol a kerékpáros útvonal az azon található nyilak által a zebrákon vezetnek keresztül.

11. kép : Zebra egy átkelőhelyen, a kerékpárúton a kerékpárosok számára félreérthető piktogramokkal (Burgenland)

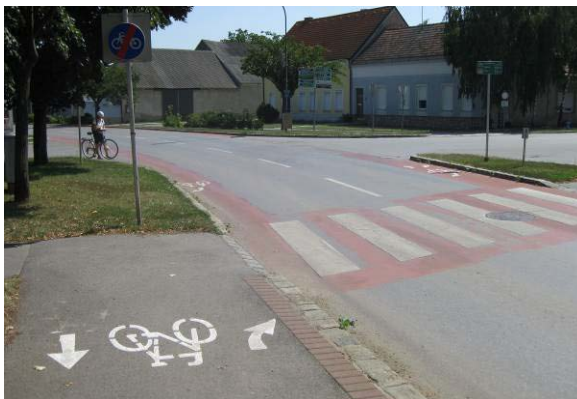
12. kép: Pirossal kiemelt zebra egy átkelőhelyen, a kerékpárút nyomvonalán, a kerékpárosok számára félreérthető piktogramokkal (Burgenland)

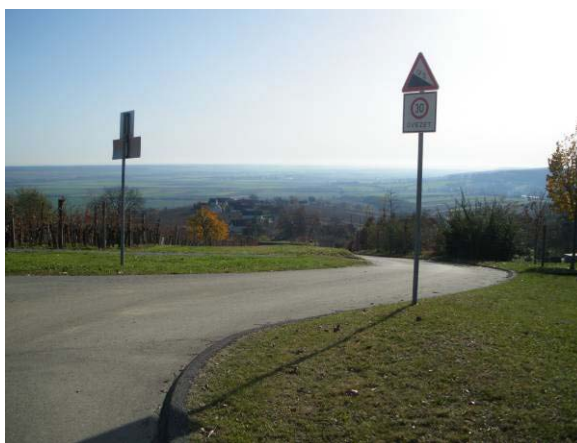
14. kép: Meredek emelkedő Eisenberg térségbeli kerékpáros útvonalon (Burgenland)

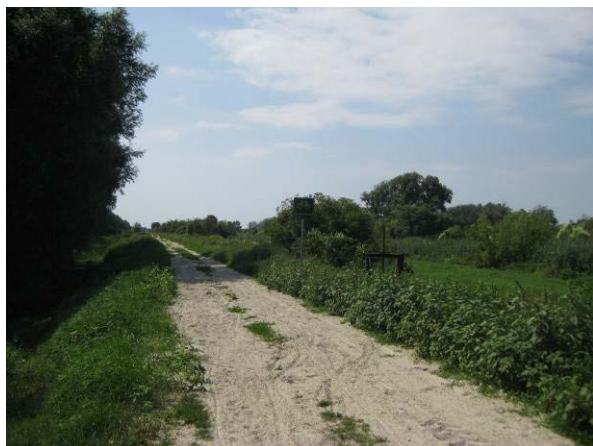
A meglévő burgenlandi és a magyar kerékpáros infrastruktúrák minősége az út állapota tekintetében jelentősen eltérnek. Összefoglalóan elmondható, hogy Magyarországon sokkal több és hosszabb vonalrészen fordulnak elő útegyenetlenségek, fagyási károk és kimosódások, mint Ausztriában. Továbbá Magyarországon a vizsgált kerékpáros útvonalhálózat egyes szakaszai nagyon durva, vagy nagyon laza és nagyon finom kavicssal vannak burkolva, így normál kerekekkel a kerékpározásra alig alkalmas. Minden esetben e szakaszok rossz minősége nagy komfortérzet-, és vonzerő-csökkenéshez vezet.

15. kép: Kerékpáros útvonal a Hanság csatorna mellett nagyon apró, laza kavicssal (Magyarország)

Az 1. szakaszon az útegyenetlenségek megszüntetése és adott esetben az utak burkolása aszfalttal, vagy kavicssal.

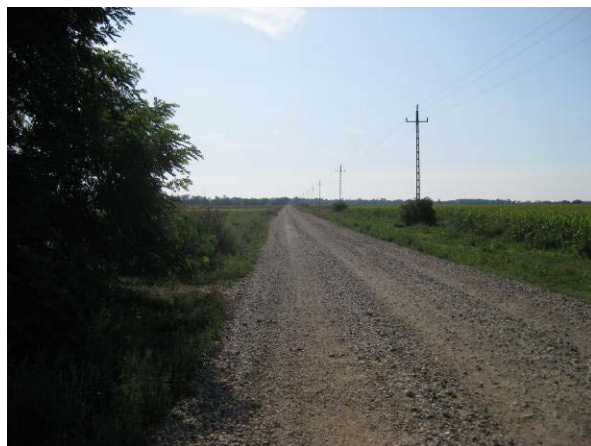
16. kép: Kerékpáros útvonal-szakasz nagyon durva murvával (Magyarország)

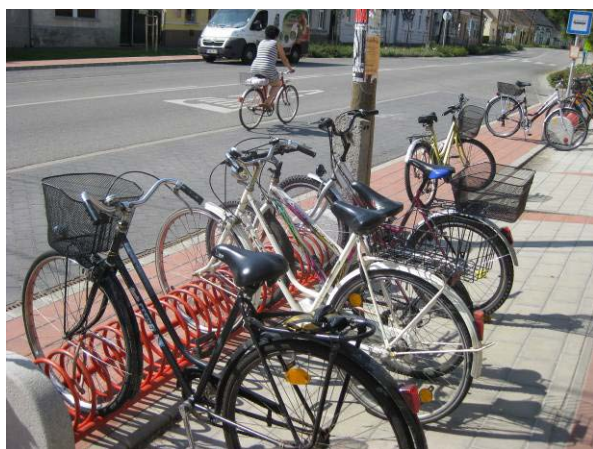
Úgy a legtöbb burgenlandi, mind a magyar településen elegendő kerékpártároló rendelkezésre áll, de azok minősége javítandó. A legtöbb meglévő tároló ugyan jól megközelíthető, de azok közül csak kevés van hosszabb idejű tárolásra kialakítva. Így a legtöbbnél hiányzik a világítás, az időjárás elleni védelem, és egy biztonságos lezárási lehetőség, amelynél a vázat is le lehet zárni.

17. kép: Kerékpártároló időjárás-védelem nélkül és nincs lezárási lehetőség a váz részére (Magyarország)

- A meglévő kerékpártárolók kialakításának javítása a minőségi előírások szerint és adott esetben a régiek cseréje.
- A szükséges kerékpártárolók felállítása az 1. szakaszban.

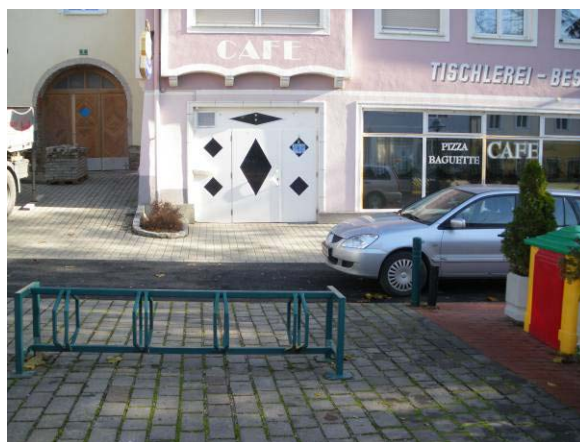
18. kép: Kerékpártároló megvilágítás, időjárás elleni védelem és a váz lezárási lehetősége nélkül (Burgenland)

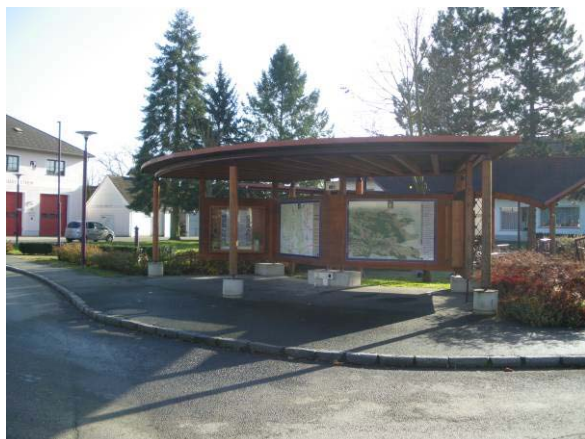
19. kép: Pihenőhely nagyszámú információs táblával (Burgenland)

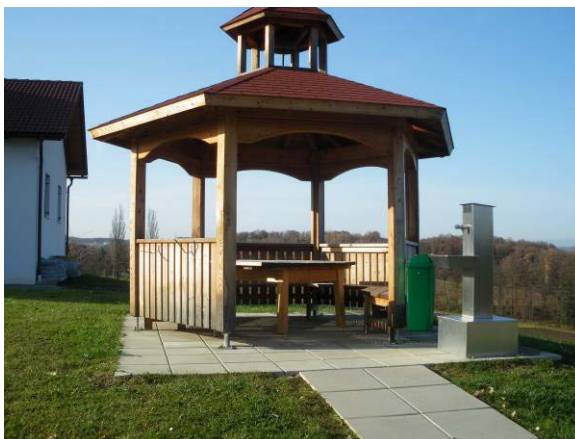
20. kép: Nagyon jól felszerelt pihenőhely (árnyékos hely, ivóvíz, hulladékgyűjtő) (Burgenland)

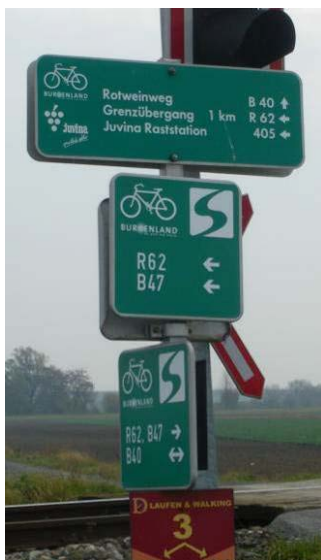
Az információtartalomban is van még javítanivaló, az útjelzést azonos típusokkal egységessé lehetne tenni. De még gyakran találhatók olyan útjelzők, amelyeknél nem minden célállomás megadásánál azonos a távolság feltüntetése, valamint közbenső útjelzők, amelyeknél az út jelzése csak egy számmal van feltüntetve.

21. kép: Burgenlandi útjelzés különböző típusú útjelzők egy oszlopon való elhelyezésével (útjelző és közbenső útjelző) valamint nem egyértelmű információtartalommal

- Egy egységes, hiánytalan útjelzés bevezetése a definiált minőségi előírások szerint, főleg a kerékpáros közlekedési hálózat határon átnyúló jellegére való tekintettel
- Rossz útjelzés: a feltárt hiányosságok felülvizsgálata és elhárítása

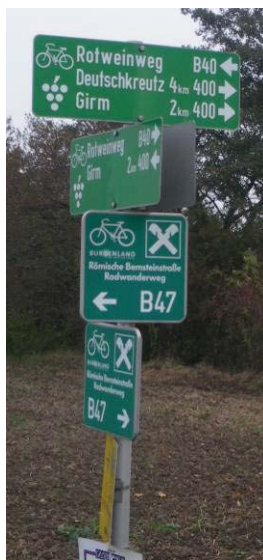
22. kép: Nem egységes kialakítású régi és új kerékpáros útjelzők

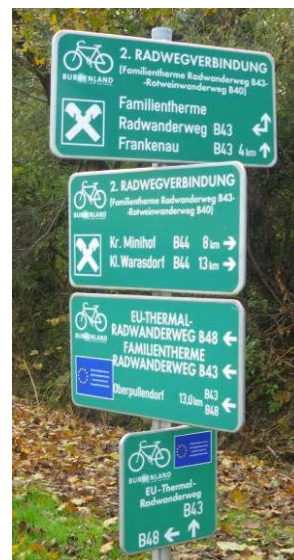
23. kép: Helyenként áttekinthetetlen útjelzés egy oszlopra szerelt, több kerékpárút kereszteződés és különböző útírányjelző-típus használata miatt

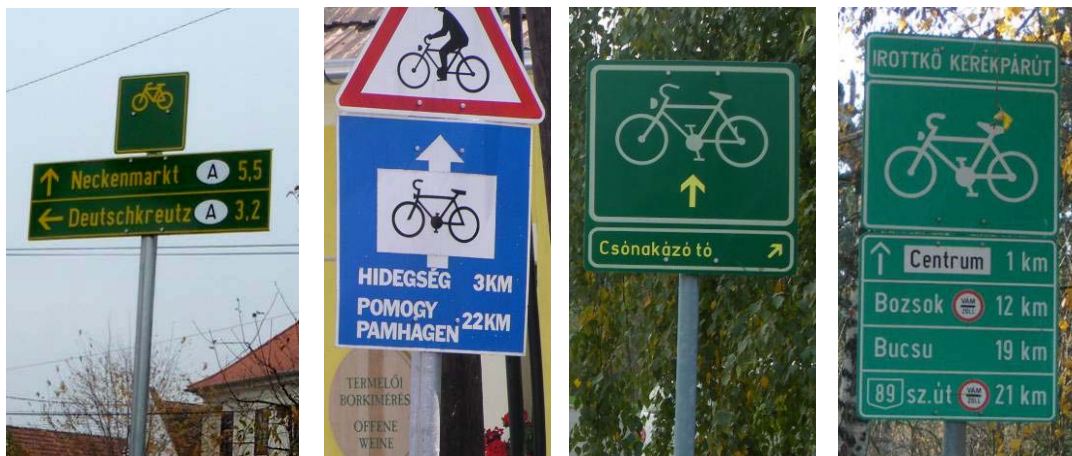
A magyar útjelzők kialakítása néhány kerékpáros útvonalszámon nagyon különböző (különböző nagyság, forma, szimbólum stb.). Általában az útírányjelzők sárga, vagy fehér szimbólumokkal és írással, zöld háttérrel vannak kialakítva, kivételek a kék/fehér táblák a Fertő tó körüli kerékpárút mentén. A célállomások táblázatosan vannak feltüntetve, de csak részben vannak távolság-megadással és irányt jelző nyíllal ellátva. Egy másik komoly különbség a burgenlandi útjelzéshez képest a kerékpáros útvonalak megjelölésének (név és szám) hiánya, ami negatívan hat a kerékpáros útvonal vezetésének áttekinthetőségéhez.

24. kép: Nem egységes kialakítású kerékpárút jelzés Magyarországon: különböző méretű és alakú táblák, a célállomás néhol nyíl és távolságmegadás nélküli

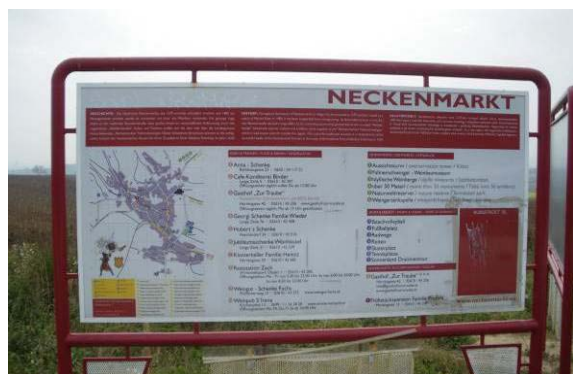
25. kép: Pozitív példa egy háromnyelvű tájékoztató táblára a Neckenmarkt – Harka határátkelőnél.

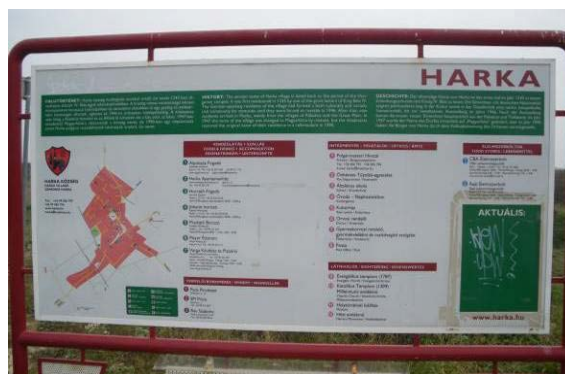
26. kép: Pozitív példa egy háromnyelvű tájékoztató táblára a Neckenmarkt – Harka határátkelőnél.
